## GEBOUWEN VAN EEN BANDKERAMISCHE NEDERZETTING OP DE STABERG TE ROSMEER.

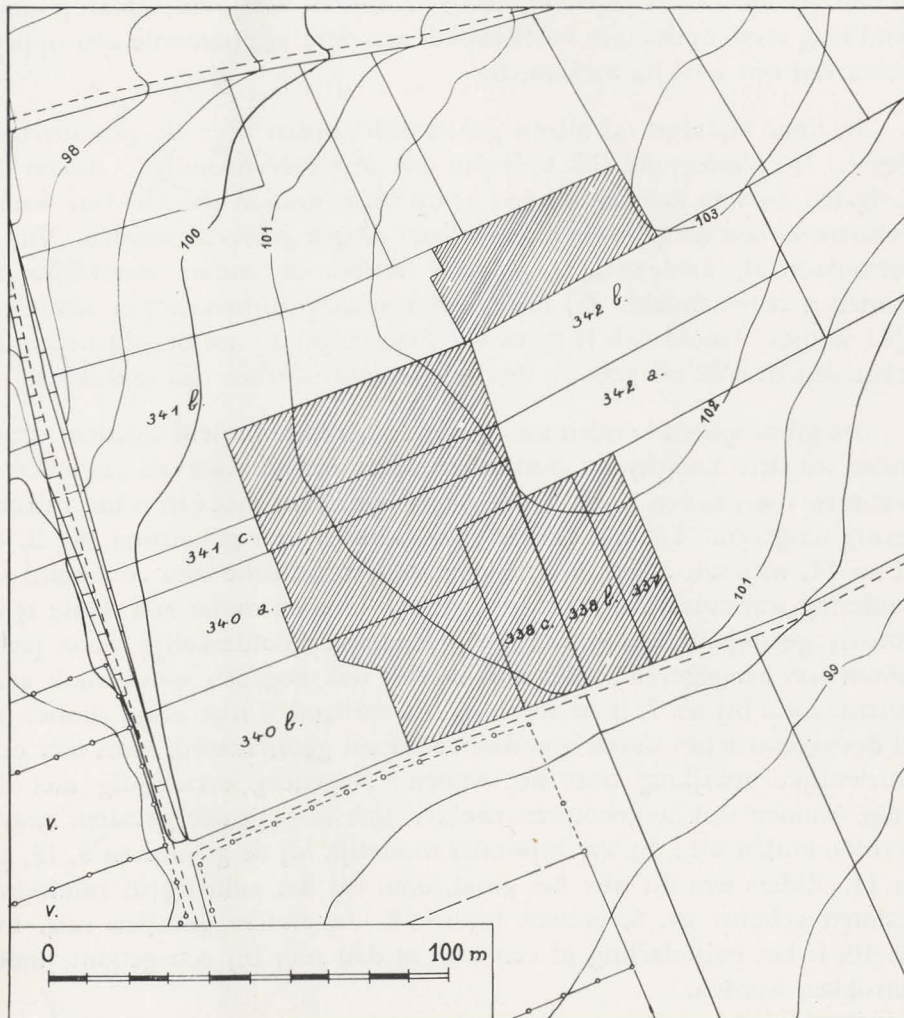
AFB. 2. Kadasterplan met aanduiding van het onderzocht terrein.

De Staberg, waarvan de top op 103 m boven de zeespiegel ligt (afb. 2), is een van de laatste heuvels van Limburgs Haspengouw alvorens het landschap naar het noorden toe overgaat in de zandige Kempen. De bodem bestaat er uit leem. De helling is regelmatig en voldoende om een sterke erosie van de hoogst gelegen delen mogelijk te maken. Dit bleek duidelijk uit het niveauverschil waarop de neolithische grondsporen aan het licht kwamen. Naar de top toe, tussen de hoogtelijnen van 103 en 102 m, verschenen de zwarte vlekken onmiddellijk onder de ploegvoer. In het zuidelijk gedeelte van de percelen 340 b, 338 c, 338 b en 337 daarentegen was de stratigrafie helemaal anders. Onder de ploegvoer zat een laag colluvium, die op het eerste gezicht niet te onderscheiden was van de onberoerde grond. Deze laag reikte plaatselijk tot 80 cm onder het oppervlak. Daarop volgde een eenvormige zwarte strook van zowat 20 cm dikte, doorspekt met krimpscheuren. Pas daaronder tekenden zich de

Seul une partie de l'agglomération a pu être examinée (zone hachurée, fig. 2). Le plan reproduit à la Pl. I est assez simplifié ; n'y figurent que les trous de pieux, les parois et les traces ayant des rapports avec les constructions. De tous ces vestiges, nous pûmes reconstituer 14 ensembles, appartenant à trois types. Le premier, spécimen unique, n° 6, était cerné de tout côtés par des fondations. Le second, groupant quatre constructions — les n°s 2, 8, 12 et 14 —, avait seulement la partie nord-ouest en fondation. Le plan des autres, formant le troisième type, était dessiné essentiellement par des trous de pieux ; parfois un pan de paroi y était associé, comme aux n°s 7, 9 et 13. Toutes ces constructions étaient axées du nord-ouest au sud-est, parfois avec une inflexion considérable vers l'ouest. Dans certains cas, des fosses remplies de terre noire

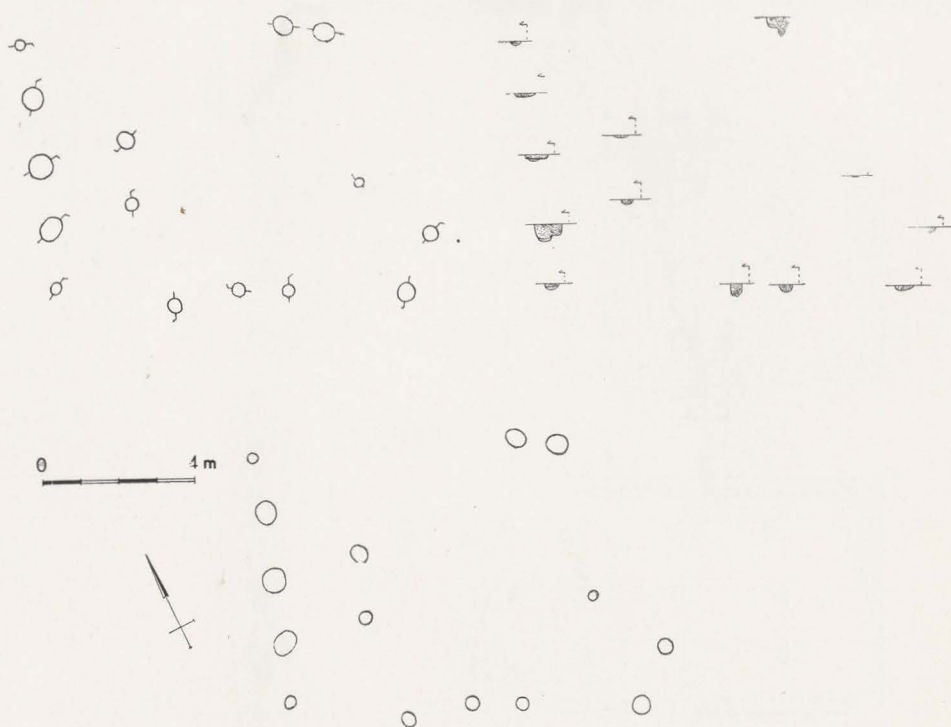
AFB. 3. Gebouw 1.

1 — (afb. 3). Van deze constructie, in het hogere gedeelte van de nederzetting gelegen, waren slechts weinig elementen overgebleven. De breedte, 6,70 m, werd bepaald door een volledige rij van vijf paalgaten, waarvan de drie middelste de grootste waren. De lengte is niet gekend; ze bedroeg ongetwijfeld meer dan 10,50 m, zijnde de afstand tussen de twee uiterst waargenomen paalgaten. Veel ervan moeten door de erosie zijn weggespoeld. Voor zover dit uit de overgebleven elementen was op te

maken, vertoonden de langsrijen weinig regelmatigheid; alleen de buitenste zuidelijke rij lag tamelijk goed in lijn.

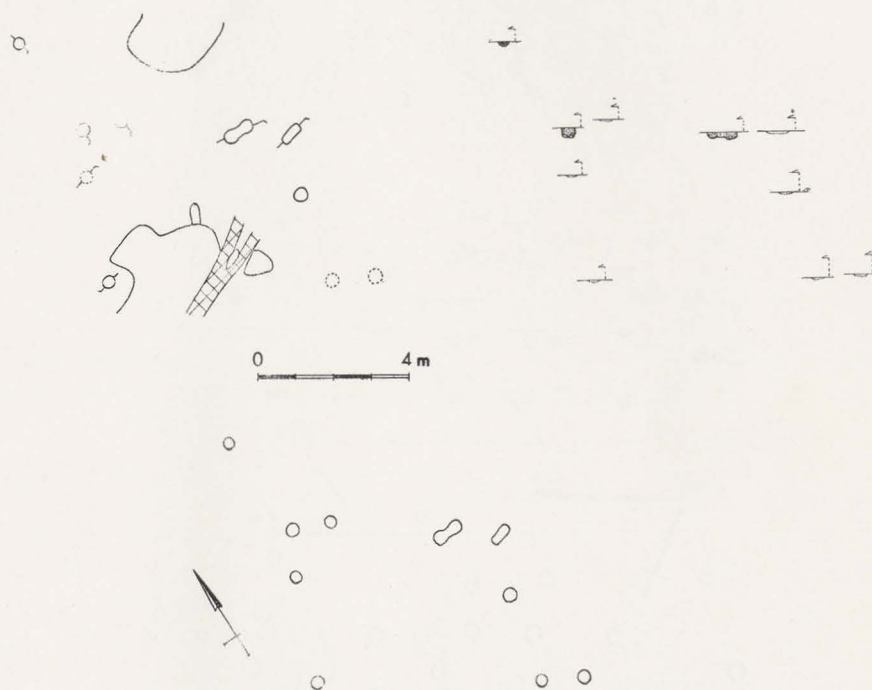
AFB. 5. Gebouw 3.

3 — (afb. 5). Het is niet zeker of deze verspreide paalgaten tot een regelmatig gebouw behoorden. Toch was er een zekere lijn in de langs-

richting waar te nemen, overeenstemmend met de gebruikelijke oriëntering. In dit hogere deel van de nederzetting is het best mogelijk dat verschillende paalsporen door de erosie werden weggehaald.
